## Rapport d'analyse d'échantillons métalliques prélevés en baie de Quiberon

Apporter des éléments scientifiques quant à la possible présence de l'épave du Monte-Carlo en baie de Quiberon.

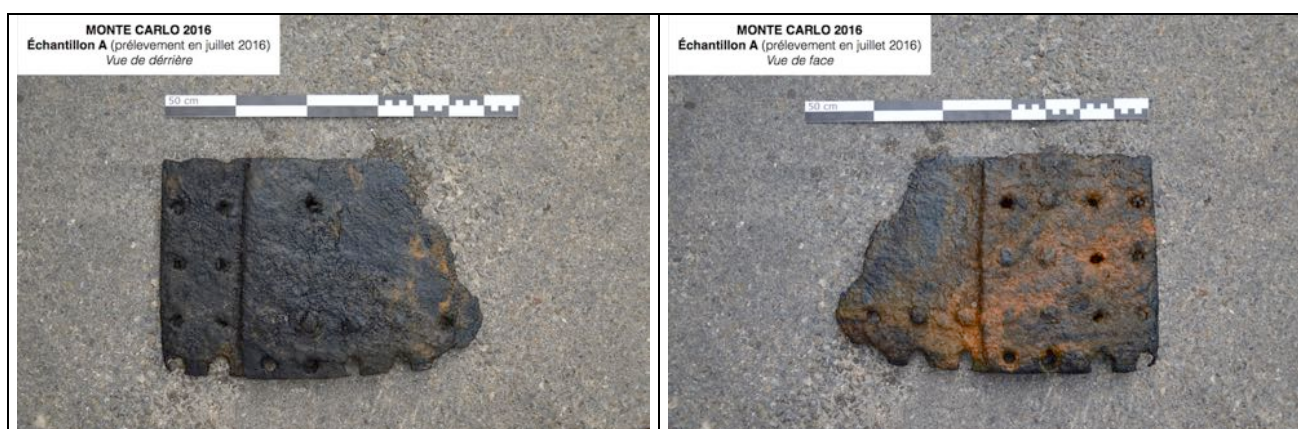
L'échantillon A, d'une longueur de 45cm (Figure 1), présente quelques rivets restants dont les têtes semblent manquantes. L'écartement des trous laissés à l'emplacement des rivets peut permettre une comparaison de ces dimensions avec celles que l'on pourrait retrouver dans des plans décrivant précisément la géométrie du Monte-Carlo.

Figure 1. Présentation de l'échantillon A, prélevé en juillet 2016 en baie de Quiberon

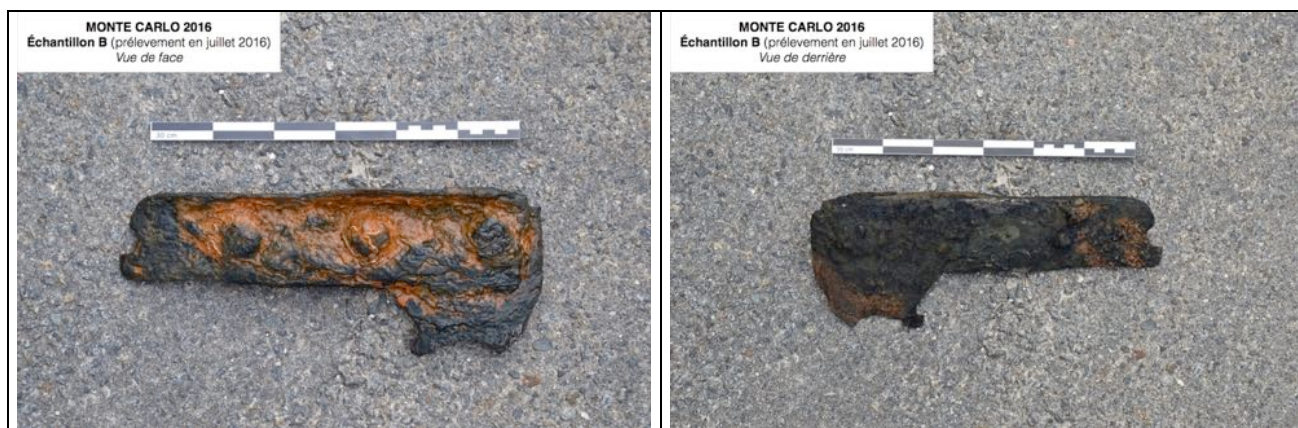
L'échantillon B, plus petit (longueur de l'ordre de 30 cm) est également très fortement abîmé et corrodé, voir Figure 2.

Figure 2. Présentation de l'échantillon B, prélevé en juillet 2016 en baie de Quiberon.

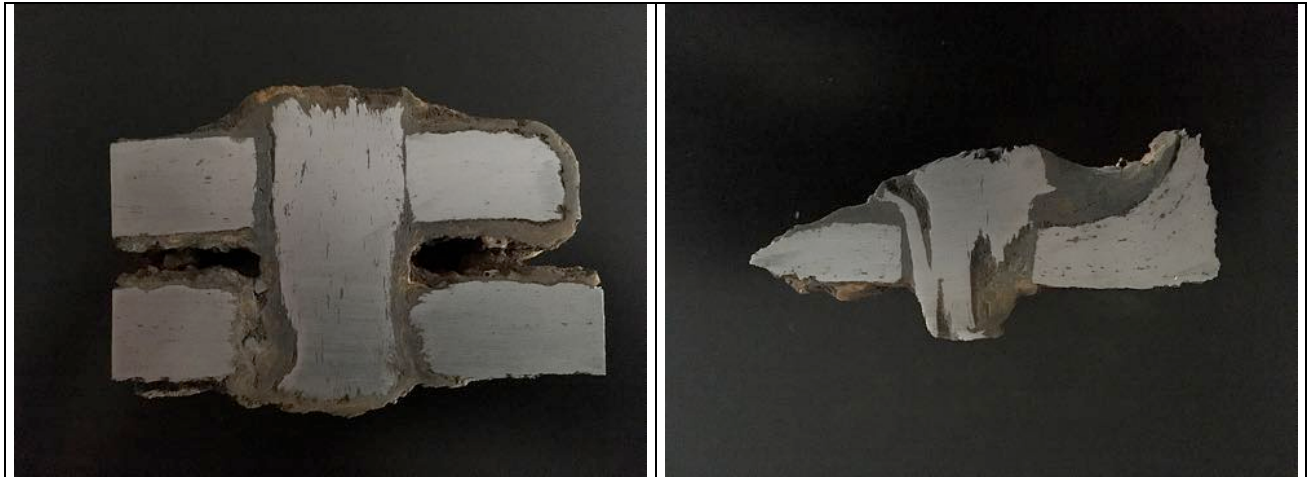
Figure 3. Coupes longitudinales sur rivets de l'échantillon A (gauche) et de l'échantillon B (droite).

Les coupes longitudinales montrent :

- des têtes de rivets manquantes,
- un écartement très prononcé des deux tôles de l'assemblage de l'échantillon A,
- une tôle (ou une cornière) manquante dans l'échantillon B (seule un reste de cornière est présent) ,
- des éléments très fortement corrodés,
- la présence d'inclusions dans les rivets et des les tôles et cornière extraites.

Les têtes des rivets manquantes de l'échantillon A peuvent avoir été corrodées ou arrachées suite à l'écartement des tôles, conséquence de la corrosion, d'un choc ou d'une forte déformation.

L'échantillon B présente un reste de tête de rivet, la deuxième tête étant absente.

La présence d'inclusions (dans le sens de la longueur des éléments) correspond à une caractéristique de certains métaux fabriqués notamment au cours de la seconde moitié du XIX<sup>e</sup> siècle : les fers puddlés. Ceux-ci, obtenus à partir de fontes, nécessitent l'ajout de scories pour éliminer les impuretés du métal. Les scories ne sont pas toutes éliminées à l'issue des opérations de forge et restent emprisonnées sous forme d'inclusions dans la matrice de fer.
